**TECHNICKÁ UNIVERZITA V LIBERCI**  
**FAKULTA TEXTILNÍ**

**BAKALÁŘSKÁ PRÁCE**

**VYUŽITÍ PŘÍSTROJE QQM-3 V**  
**PRŮMYSLOVÉ PRAXI**

USE OF DEVICE QQM-3 AT INDUSTRIAL LEVEL

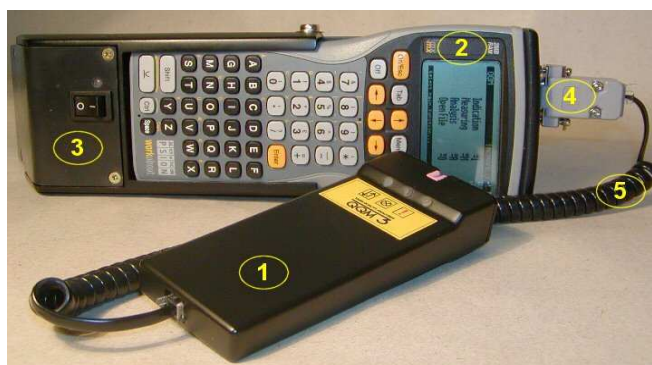
1. měřící čidlo
2. terminál PSION
3. nabíjecí jednotka s přídavným akumulátorem
4. konvertor TTL-RS232
5. kabel RJ-6

Obr. 6 Měřicí přístroj QQM-3 [4]

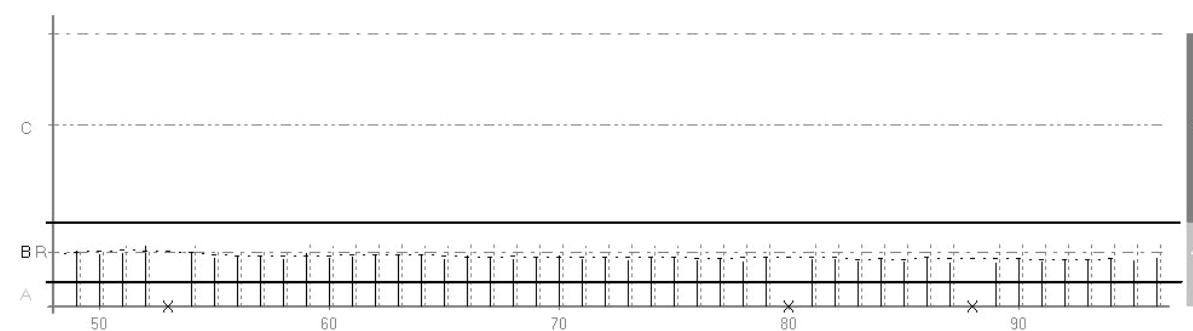
Graf 26. Výsledky indikace poloviny dopřádacího stroje č. 7, jednotky č. 1 – 48

Graf 27. Výsledky indikace poloviny dopřádacího stroje č. 7, jednotky 49 – 96

Graf 28. Výsledky indikace dopřádacího stroje č. 7, jednotky č. 1 – 96

Graf 29. Výsledky indikace dopřádacího stroje č. 7, jednotky č. 96 -192
